# Sachverständigengutachten

**24 Cg 187/25b Landesgericht für Zivilrechtssachen Wien**

Lindengasse 14

Proj. Nr. SV-2026-002

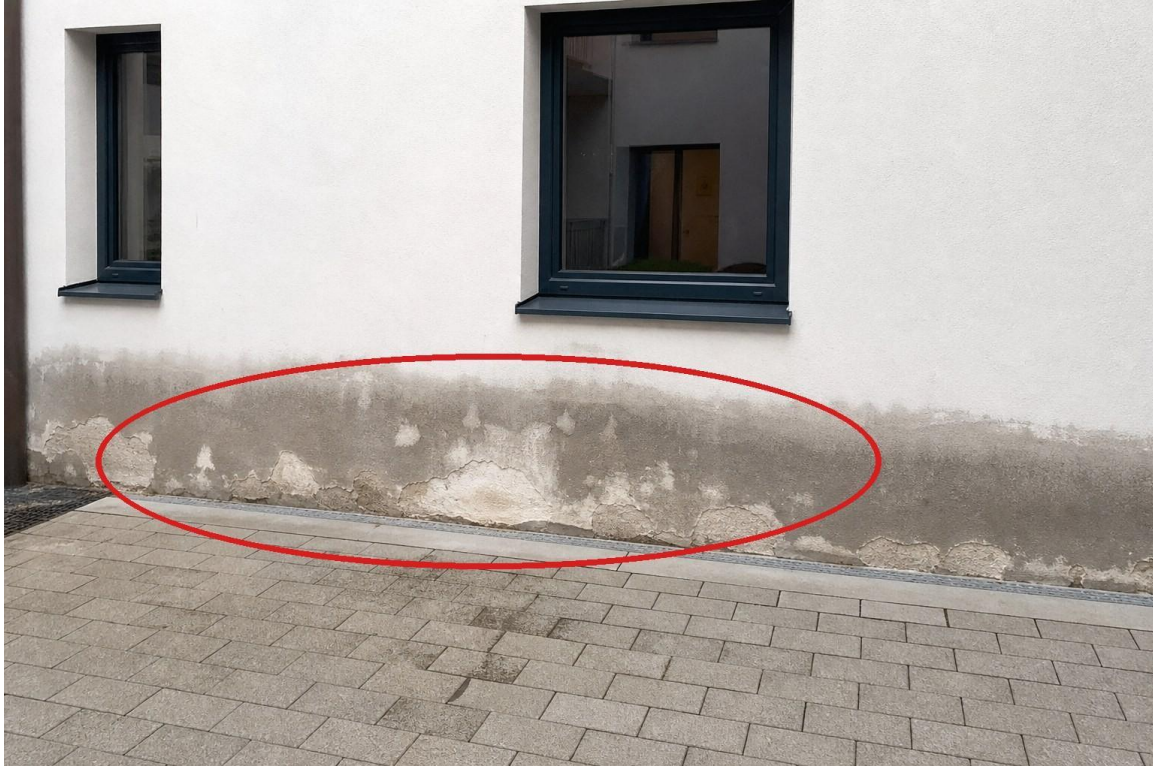
#### 4.3.1 Durchfeuchtung Sockelzone Hoffassade

- [7] Die hofseitige Fassade weist über die gesamte Gebäudebreite (ca. 16 m) eine deutlich sichtbare Durchfeuchtungszone vom Sockel bis in eine Höhe von 40–60 cm auf. Die elektrische Widerstandsmessung (GANN Hydrottest, Kugelsonde) ergab in der Sockelzone Anzeigewerte von 120–180 Digits (Referenz trockener Wandbereich 2. OG: 35–45 Digits). Der Kunstharz-Sockelputz ist in Teilbereichen hohl liegend und blättert ab.

*Durchfeuchtung Sockelzone Hoffassade*

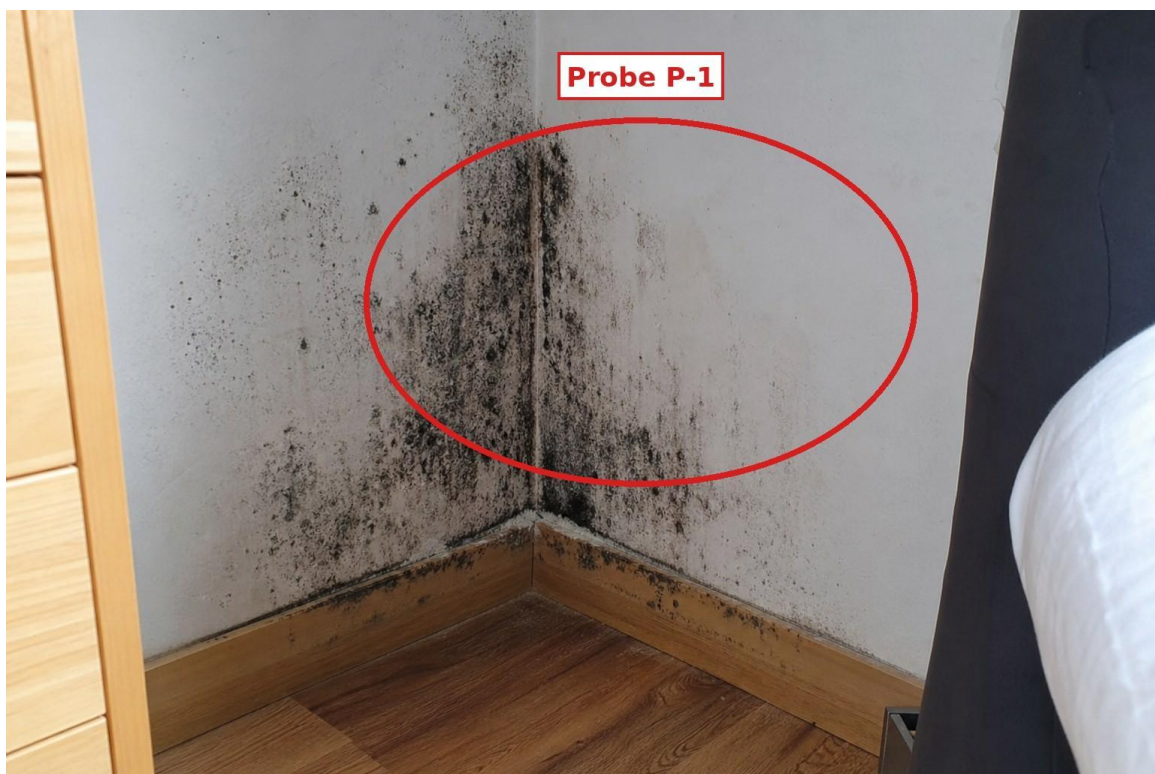
#### 4.3.2 Schimmelbildung Schlafzimmer Top 2

- [8] Im Schlafzimmer der EG-Wohnung Top 2 besteht in der hofseitigen Außenwanddecke ein flächiger Schimmelbefall von ca. 0,8 m<sup>2</sup> (dunkle Punkt- und Flächenkolonien auf Innenputz und Sockelleiste). Die Oberflächentemperatur der Ecke betrug 12,8 °C bei einer Raumlufttemperatur von 21,4 °C und 58 % relativer Luftfeuchte; die Taupunkttemperatur der Raumluft liegt damit ebenfalls bei 12,8 °C — an der Ecke tritt bereits bei üblichem Raumklima Kondensat auf. Der Datenlogger DL-2 (Schlafzimmer, Verbleib 4 Wochen) weist Taupunktunterschreitungen der Wandoberfläche an 9 von 14 kalten Tagen aus. Die Materialprobe P-1 ergab laut mikrobiologischem Laborbefund (Baustofflabor Ost GmbH, 28.04.2026) aktives Schimmelwachstum. Der Befall korrespondiert räumlich mit der Durchfeuchtungszone B01.

*Schimmelbildung Schlafzimmer Top 2*

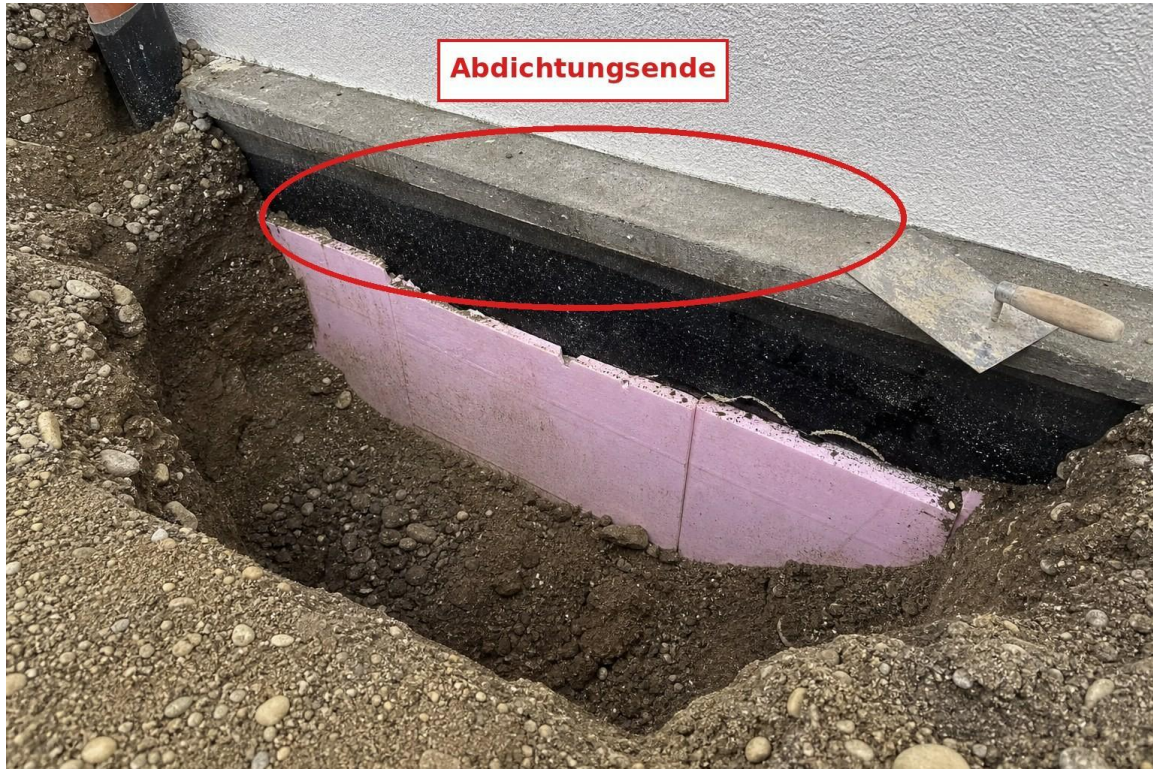
#### 4.3.3 Vertikalabdichtung endet unter Geländeniveau

- [9] Im Zuge der Sondierungsöffnung S1 (Hoffassade, Achse 3, 60 × 40 cm) wurde festgestellt, dass die bituminöse Vertikalabdichtung ca. 5 cm über Oberkante Rohdecke endet und nicht — wie im Abdichtungs-Detailplan D-402 vorgesehen — mindestens 30 cm über das angrenzende Gelände geführt wurde. Der Anschlussbereich Sockel/Perimeterdämmung ist ohne Abdichtungshochzug ausgeführt; die XPS-Dämmplatten stehen im Erdreichkontakt frei.

*Vertikalabdichtung endet unter Geländeniveau*

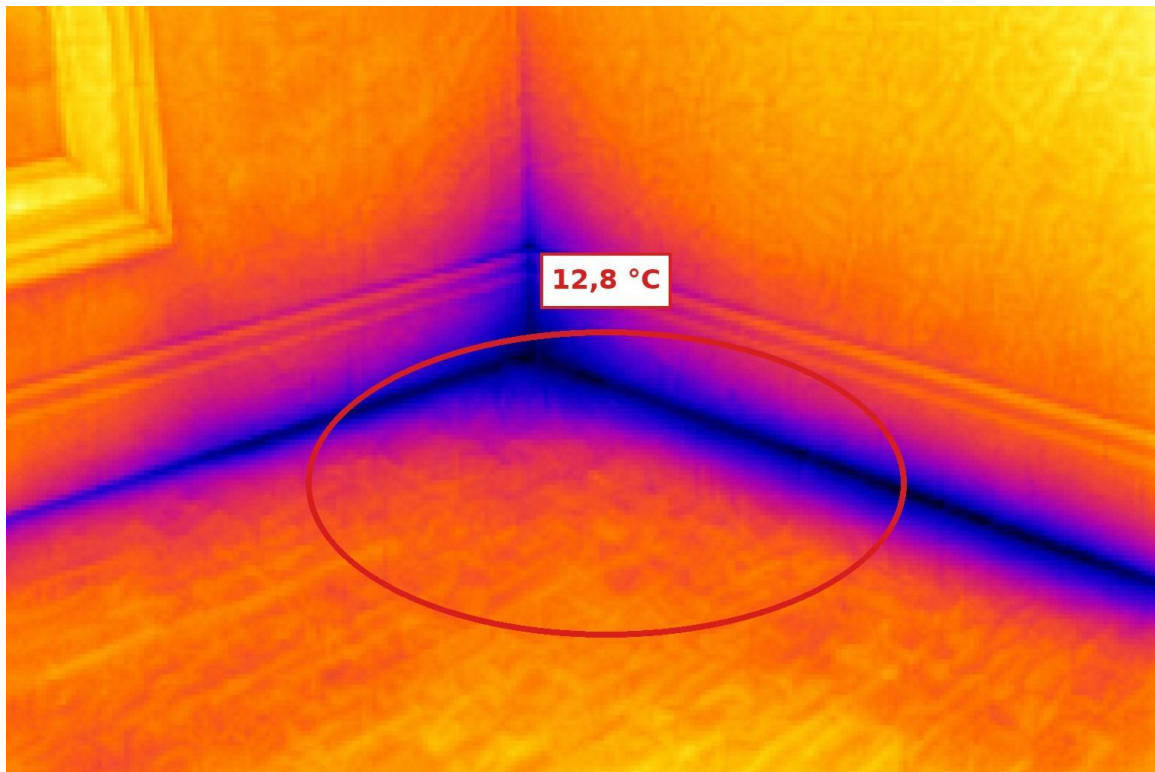
#### 4.3.4 Wärmebrücke Sockel-/Fußbodenanschluss Top 2

- [10] Die thermografische Untersuchung am Befundtag sowie die Nachmessung vom 10.04.2026 zeigen im Anschlussbereich Fußboden/Außenwand der Top 2 eine durchlaufende lineare Wärmebrücke mit Innenoberflächentemperaturen bis minimal 12,8 °C; der Temperaturfaktor beträgt  $f_{Rsi} = 0,61$  und liegt damit deutlich unter dem Grenzwert von 0,71 (Thermogramm T-1). Mitursächlich ist die durchfeuchtete und damit in ihrer Dämmwirkung erheblich geminderte Perimeter- und Sockeldämmung (Feuchtegehalt der entnommenen XPS-Probe: 18 Vol.-%).

Wärmebrücke Sockel-/Fußbodenanschluss Top 2

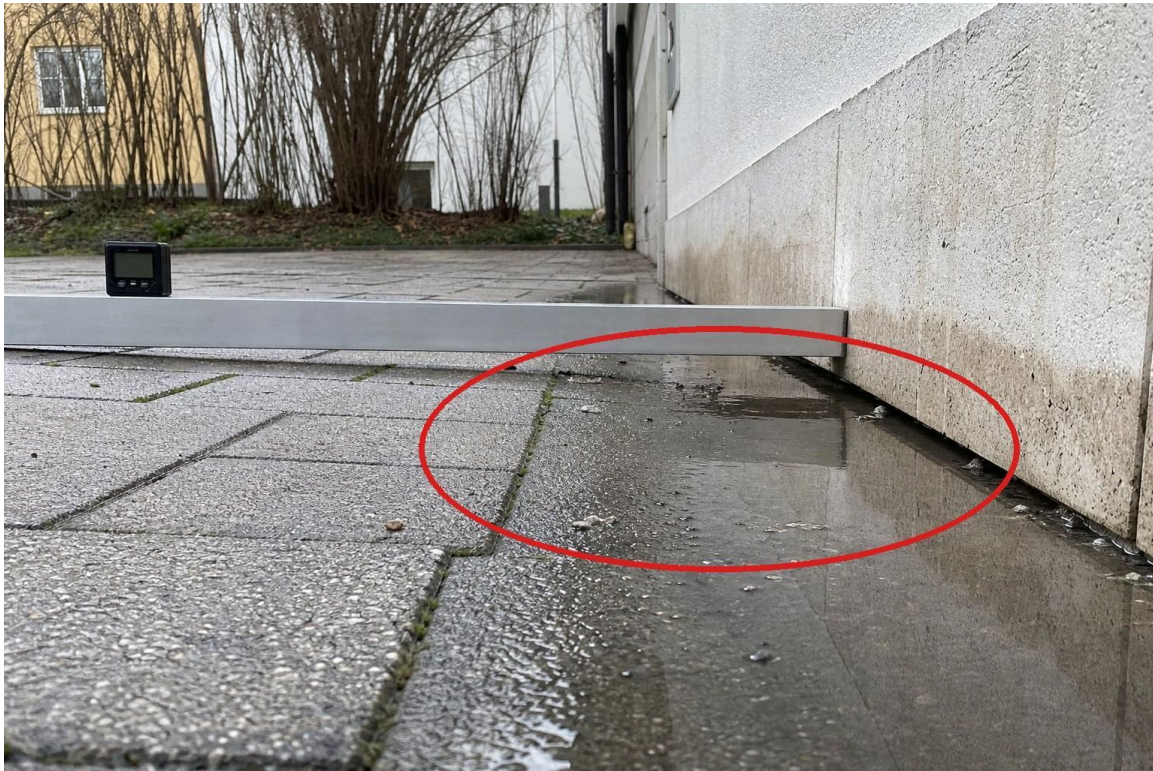
#### 4.3.5 Hofbelag mit Gefälle zum Gebäude

- [11] Der Betonsteinbelag des Innenhofs weist im 2-m-Streifen entlang der Hoffassade ein Gefälle von 1,5–2,2 % ZUM Gebäude auf (Messung mit 2-m-Richtlatte und digitalem Neigungsmesser an fünf Stellen). Niederschlagswasser wird der Sockelzone zugeführt; nach dem Regenereignis des Vortags standen entlang der Fassade Pfützen mit bis zu 3 cm Tiefe an.

*Hofbelag mit Gefälle zum Gebäude*

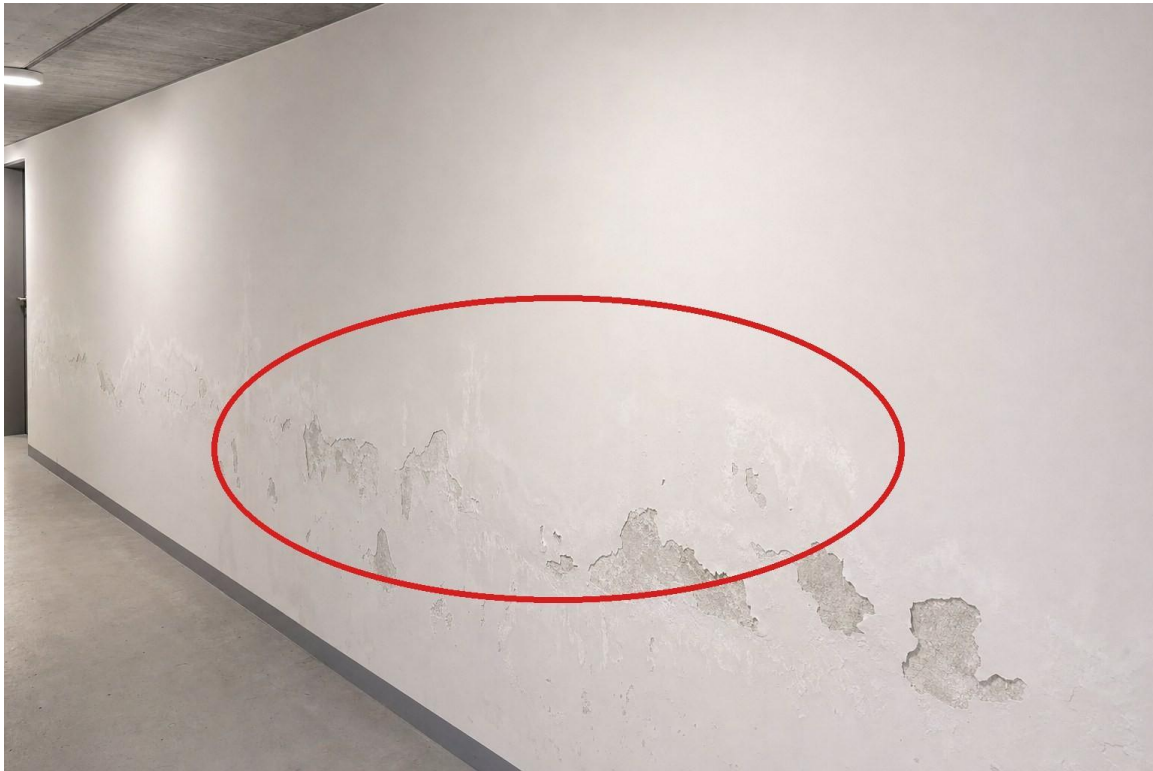
#### 4.3.6 Salzausblühungen und Putzabplatzungen Kellerwand

- [12] An der hofseitigen Kelleraußenwand (Abteigang) bestehen auf ca. 6 m<sup>2</sup> weiße, kristalline Salzausblühungen mit schollenförmigen Putzabplatzungen bis 1,1 m Höhe. Die Bohrmehlentnahme BM-2 (0,5 m Höhe, 5 cm Tiefe) ergab nach Darr-Wägung einen Feuchtegehalt von 4,2 M.-%; die qualitative Salzanalyse zeigt eine hohe Nitrat- und mittlere Sulfatbelastung.

*Salzausblühungen und Putzabplatzungen Kellerwand*

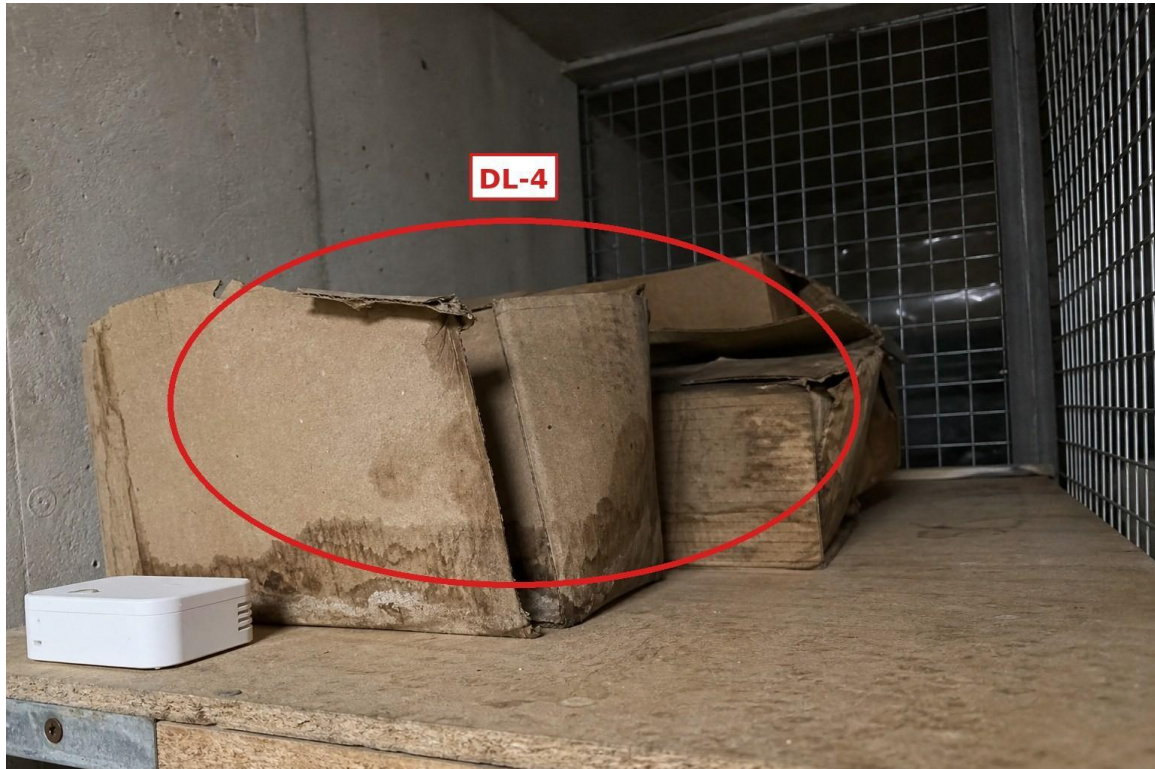
#### 4.3.7 Erhöhte Luftfeuchte Kellerabteile 3–5

- [13] Die Datenlogger-Messung (DL-4, Kellerabteil 4, gesetzt am Befundtag, Aufzeichnung 26.02.–26.03.2026) ergab eine mittlere relative Luftfeuchte von 78 % bei 9–11 °C Lufttemperatur. In den Abteilen 3–5 lagern Kartonagen mit sichtbaren Feuchteschäden; Nutzerbeschwerden über muffigen Geruch liegen laut Hausverwaltung seit Sommer 2023 vor. Die Materialprobe P-2 (Kellerwand Achse B) bestätigt laut Laborbefund mikrobielle Aktivität.

*Erhöhte Luftfeuchte Kellerabteile 3–5*

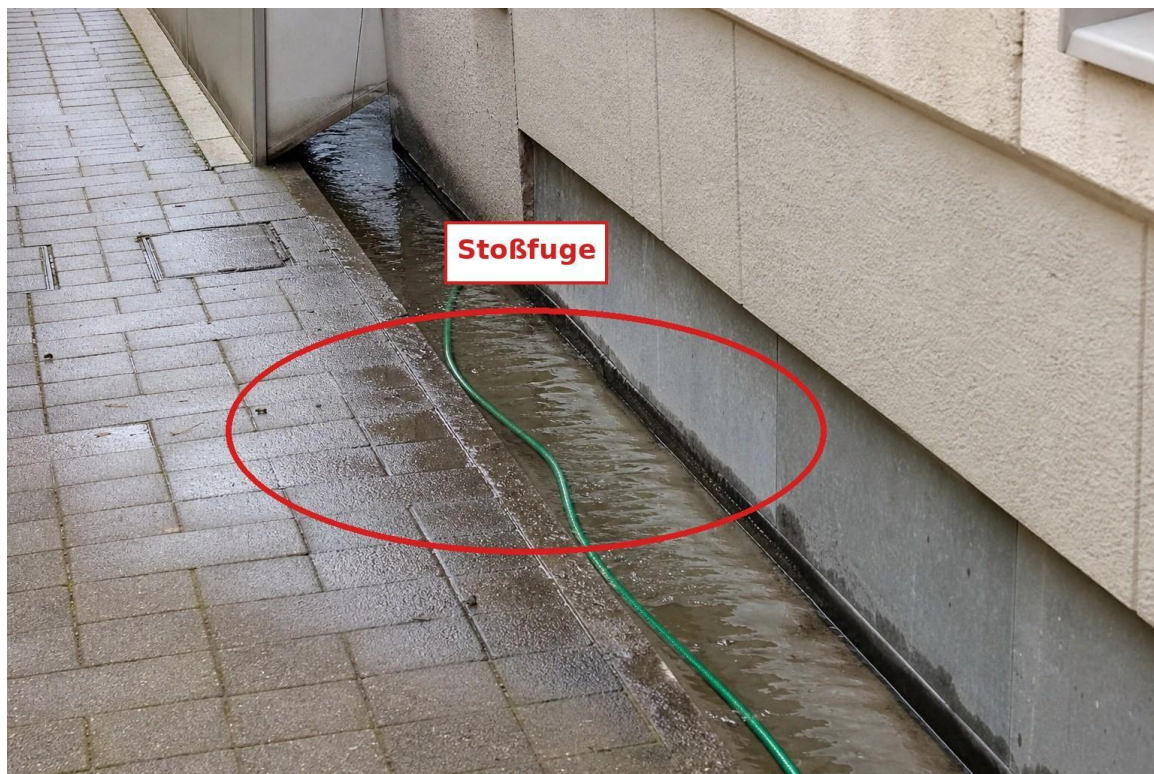
#### 4.3.8 Hof-Entwässerungsrinne undicht / Rückstau

- [14] Die Beregnungsprobe der Hof-Entwässerungsrinne (Einleitung ca. 0,5 l/s über 10 Minuten) ergab Rückstau und Wasseraustritt an der Rinnenstoßfuge vor Achse 3–4; das Wasser versickerte unmittelbar vor der Sockelzone. Die Kamerabefahrung des Rinnenablaufs zeigt eine versinterte Muffe und Wurzeleinwuchs im Anschlussbereich an den Hofsammler.

*Hof-Entwässerungsrinne undicht / Rückstau*

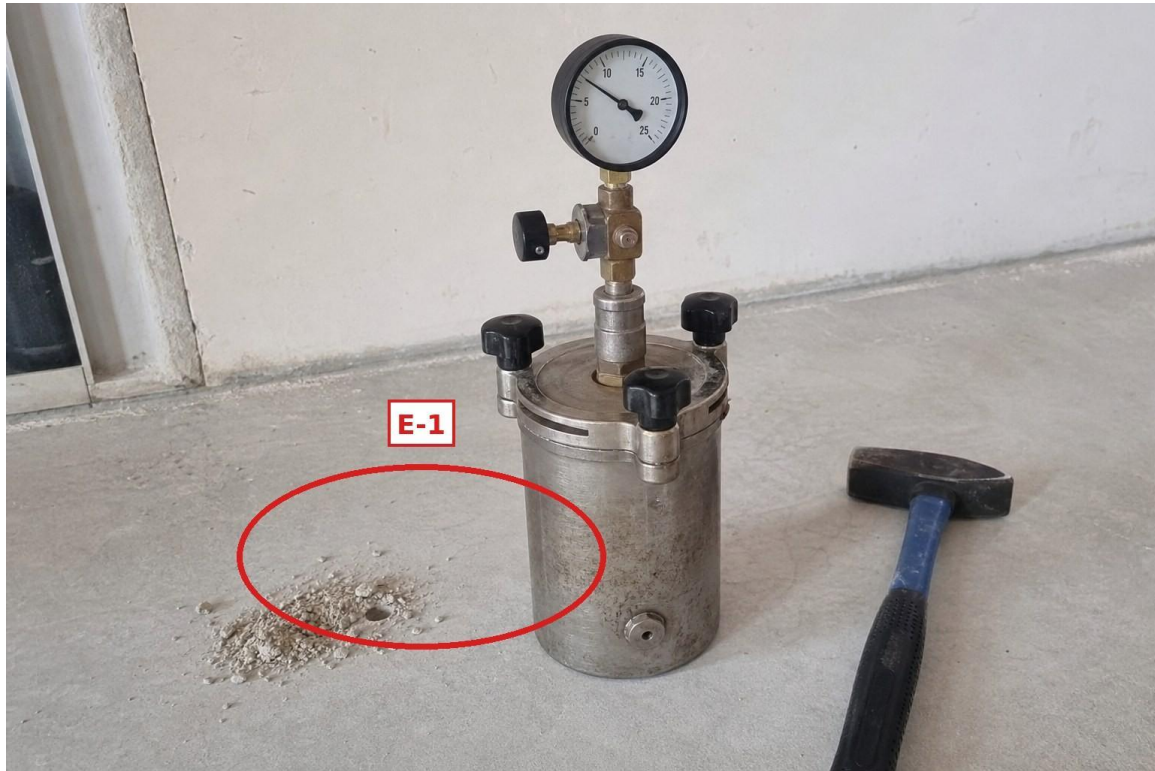
#### 4.3.9 Erhöhte Estrichfeuchte Top 2 wandnahe Zone

- [15] Die CM-Messung im Wohnraum Top 2 (Messstelle E-1, 30 cm vor der hofseitigen Außenwand) ergab 3,1 CM-%; die Vergleichsmessung in Raummitte (E-2) 1,6 CM-%. Bei einem sieben Jahre alten Zementestrich ist der wandnahe Wert nur durch nachträgliche Feuchtezufuhr aus der Sockelzone erklärbar. Der Klebeparkett zeigt im Randbereich beginnende Schüsselung.

*Erhöhte Estrichfeuchte Top 2 wandnahe Zone*

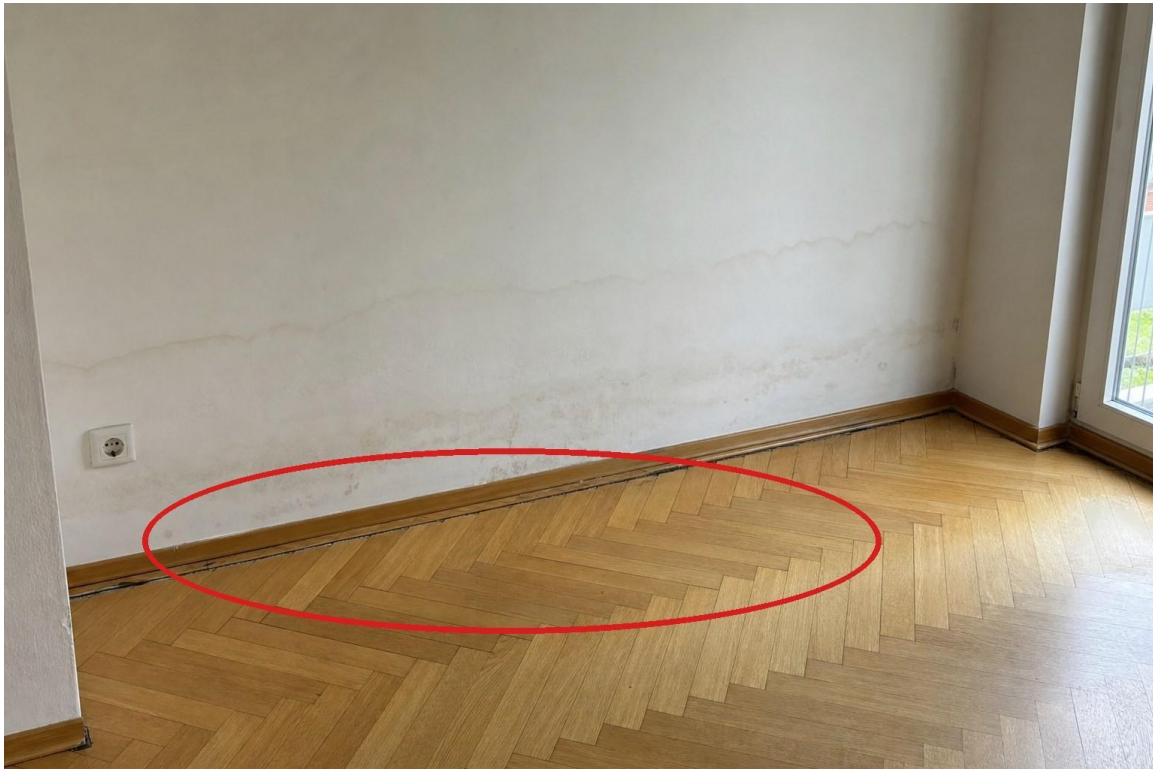
#### 4.3.10 Feuchtehorizont Sockelzone Top 11 / Anschlussfuge TG-Rampe offen

- [16] Im Wohnzimmer der EG-Hoftrakt-Wohnung Top 11 besteht entlang der Sockelzone ein Feuchtehorizont von 2,8 m Länge (CM-Messungen M3/M4: 3,8 CM-% in 2 cm, 2,9 CM-% in 4 cm Tiefe — der nach innen abnehmende Gradient spricht für Feuchteintrag von außen). Die Endoskopie der Sockelanschlussfuge zur angrenzenden Tiefgaragenrampe zeigt einen fehlenden Fugenverschluss mit offener Kammer; Wasserspuren und Sinterbildung am TG-Zugang Ost belegen wiederkehrenden Wassereintritt. Der Datenlogger DL-3 (Wohnzimmer, 4 Wochen) zeigt keine Taupunktunterschreitung — die Durchfeuchtung ist nicht nutzungsbedingt.

*Feuchtehorizont Sockelzone Top 11 / Anschlussfuge TG-Rampe offen*

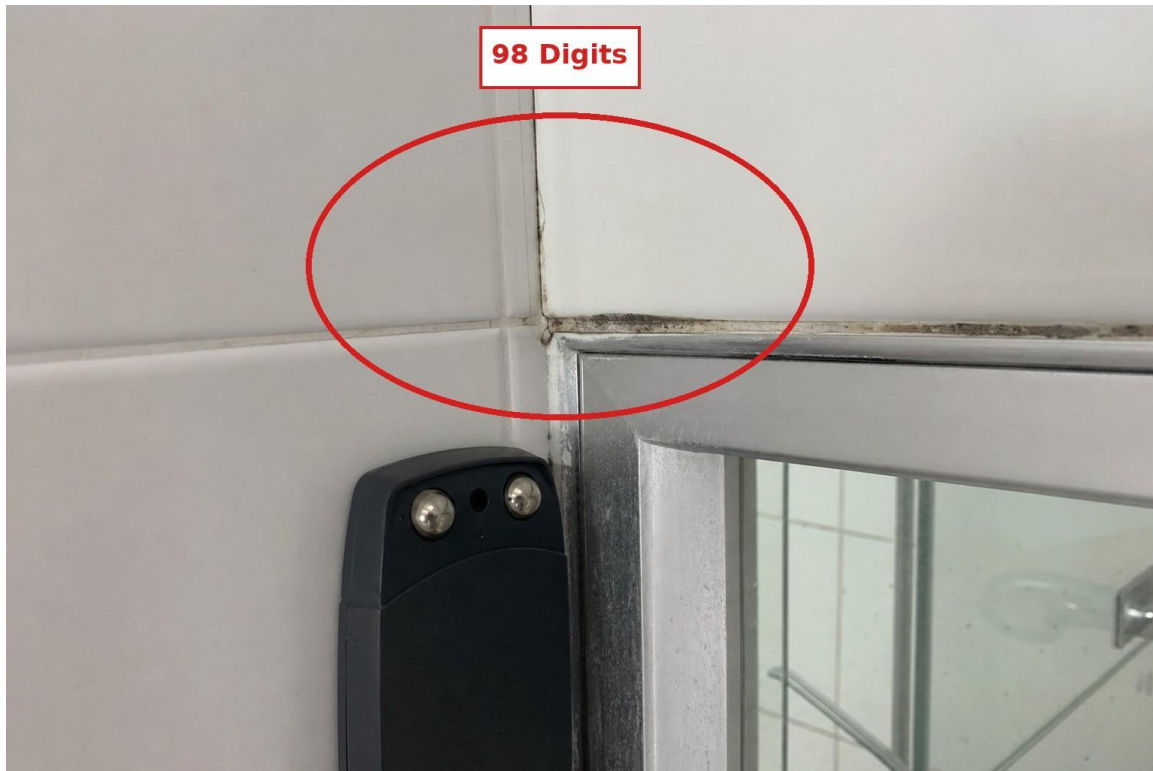
#### 4.3.11 Kapazitiv erhöhte Werte Bad-Außenecke Top 5

- [17] In der Bad-Außenecke der Top 5 (1. OG) bestehen Fugenverfärbungen; die kapazitive Rastermessung ergab mit 98 Digits leicht erhöhte Werte (trocken < 80). Eine CM-Messung war mangels Bohrzustimmung des Bewohners nicht möglich — dies ist im Gutachten ausdrücklich vermerkt. Ein fortschreitender Schaden ist aus dem Messbild derzeit nicht ableitbar.

*Kapazitiv erhöhte Werte Bad-Außenecke Top 5*

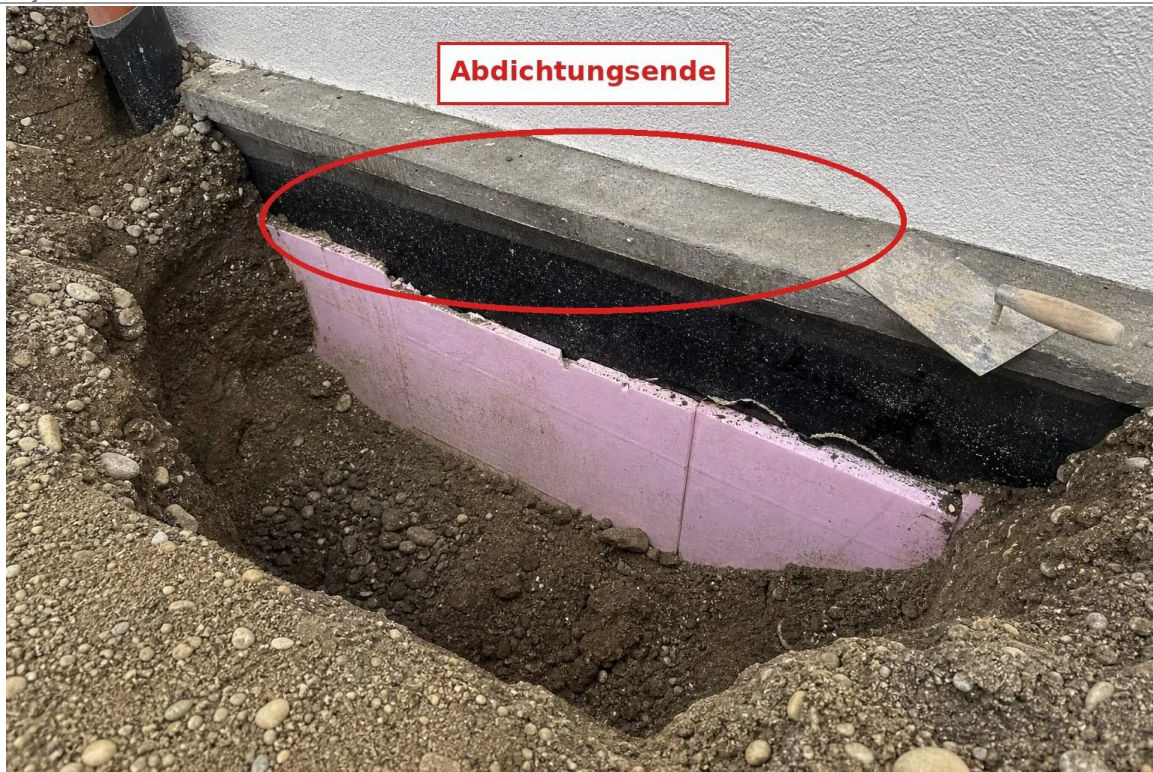
**Bild 2 — Sondierung S1 — Abdichtungsende**

- [19] Zu Frage 2 (Ursachen): **Hauptursache ist die mangelhafte Ausführung des Sockelanschlusses der Bauwerksabdichtung.** Die in der Sondierung S1 festgestellte Ausführung — Abdichtungsende ca. 5 cm über Oberkante Rohdecke, kein Hochzug über Gelände (Befundpunkt B02) — widerspricht sowohl dem eigenen Detailplan D-402 der Generalunternehmerin als auch den Regeln der Technik: ÖNORM B 3692 verlangt für erdberührte und spritzwasserbeanspruchte Sockelbereiche einen Abdichtungshochzug von mindestens 30 cm über Gelände bzw. eine gleichwertige konstruktive Ausbildung. Das Fehlen des Hochzugs ist ein Ausführungsmangel der Abdichtungsarbeiten. Bild 2 Gleiches gilt für die nicht verschlossene Sockelanschlussfuge zur TG-Rampe (B10), die den Feuchteeintrag in die Top 11 verursacht; auch sie ist Teil des ursprünglichen Leistungsumfangs.

*Sondierungsöffnung S1 (Hoffassade, Achse 3, 60 × 40 cm): Die bituminöse Vertikalabdichtung endet ca. 5 cm über Oberkante Rohdecke — entgegen Detailplan D-402 (Soll: Hochzug mind. 30 cm über Gelände).*

*XPS-Perimeterdämmung ohne Abdichtungshochzug frei im Erdreichkontakt.*

- [23]
1. Freilegung der Sockelzone hofseitig auf 16 lfm samt Abtrag des Belagsstreifens: EUR 9.800
  2. Herstellung des normgemäßen Abdichtungshochzugs gemäß ÖNORM B 3692 samt Erneuerung der durchfeuchteten Perimeter-/Sockeldämmung und Sanierputz-Neuaufbau: EUR 28.600

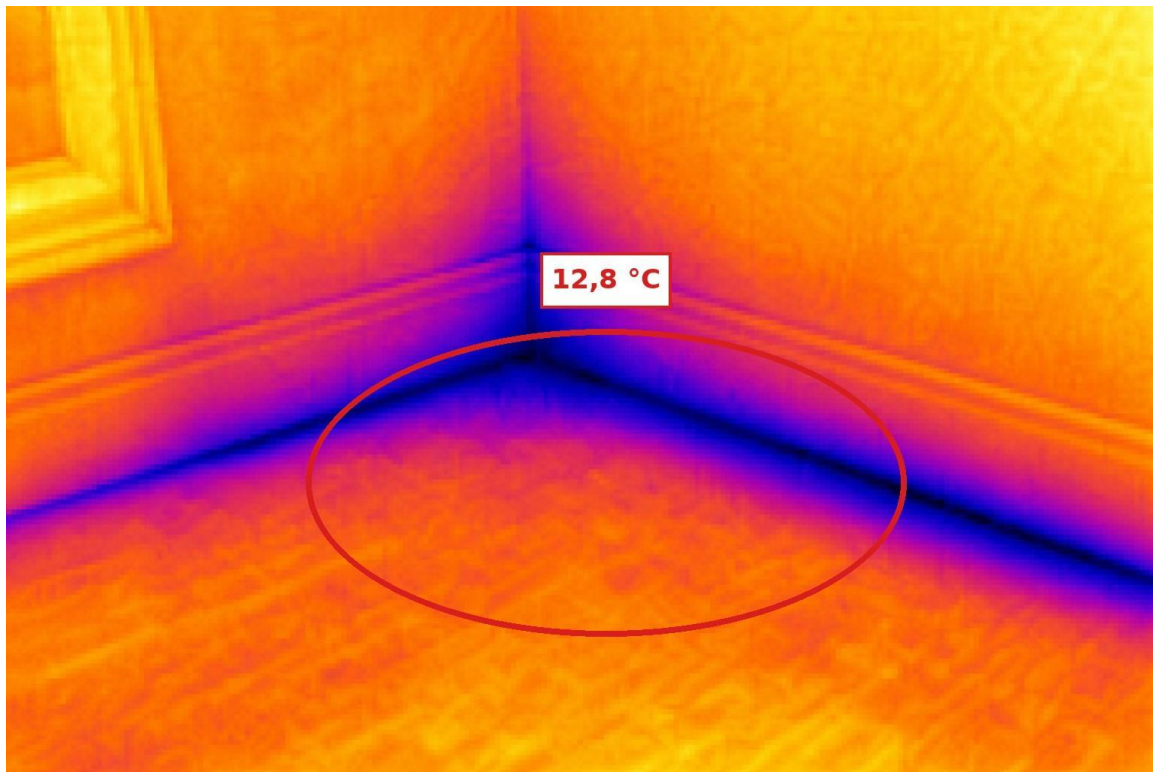
**Bild 5 — Thermogramm T-1 Wandecke**

*Thermogramm T-1 der Außenwanddecke Top 2: durchlaufende lineare Wärmebrücke im Fußboden-/Außenwandanschluss, minimale Innenoberflächentemperatur 12,8 °C;  $f_{Rsi} = 0,61$  (Grenzwert 0,71).*

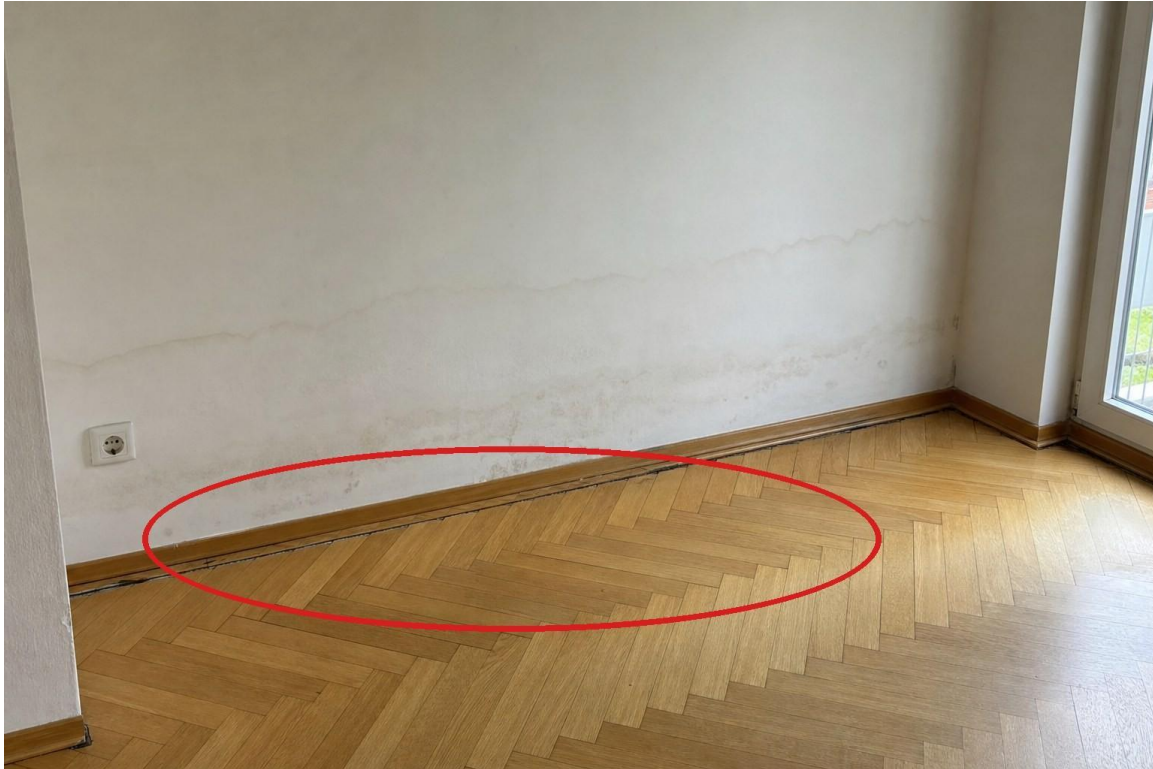
**Bild 10 — Feuchtehorizont Top 11**

- [26] Die Ergebnisse des Kontrolltermins vom 7. April 2026 bestätigen die Beurteilung der Schadensursache. Die Kontroll-CM-Messung an der Messstelle M3 ergab 3,6 cm% in 2 cm Tiefe und 2,8 cm% in 4 cm Tiefe. Der nach innen abnehmende Feuchtegradient besteht damit unverändert. Die kapazitive Vergleichsmessung liefert weiterhin 120 bis 180 Digits gegenüber 35 bis 45 Digits an der trockenen Referenzfläche im zweiten Obergeschoss.
- [27] Die ergänzende Endoskopie der Sockelanschlussfuge zur Tiefgaragenrampe, siehe Bild 10, bestätigt den fehlenden Fugenverschluss mit offener Kammer.

*Wohnzimmer Top 11: Feuchtehorizont entlang der Sockelzone auf 2,8 m Länge; CM-Gradient nach innen abnehmend (M3: 3,8 CM-% in 2 cm, M4: 2,9 CM-% in 4 cm Tiefe) — Feuchteeintrag von außen über die offene Anschlussfuge zur TG-Rampe.*

- [28] Damit ist der feuchte Eintrag von außen über den fehlenden Abdichtungshochzug und die offene Anschlussfuge weiterhin als gesichert anzusehen. Nach der OIB-Richtlinie 3 „Hygiene, Gesundheit und Umweltschutz“, Abschnitt 6.1, sind Bauwerke mit Aufenthaltsräumen in allen ihren Teilen gegen das Eindringen und Aufsteigen von Wasser und Feuchtigkeit aus dem Boden zu schützen. Diese Grundanforderung ist in dem Bereich der hochseitigen Sockelzone und der Wohnung Top 11 nicht erfüllt.
- [29] An der Beurteilung zu den Beweisfragen 2 und 3 ergibt sich daher keine Änderung. Das beschriebene Sanierungskonzept bleibt vollinhaltlich aufrecht.
